“丰盛油 8” 轮机舱爆炸事故

(一) 事故发生的时间和地点

(二) 事故船舶基本情况

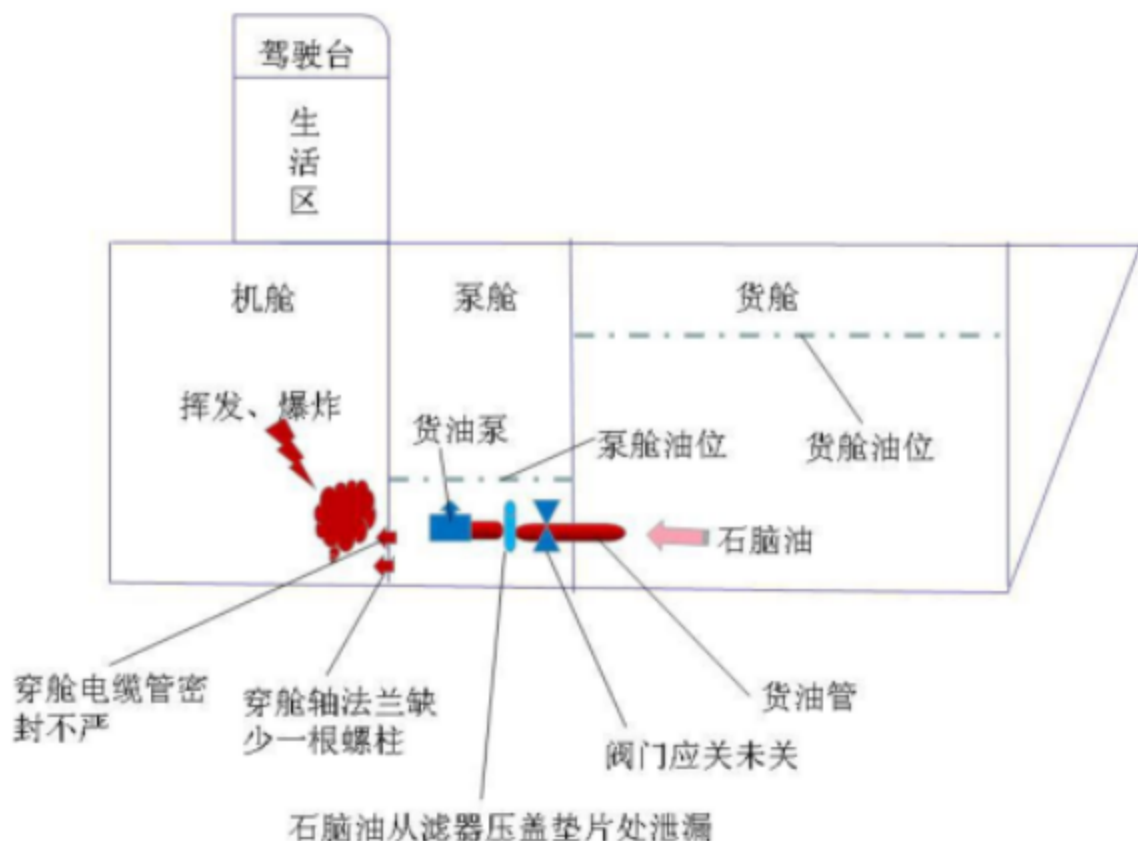
事故直接原因是：船舶在装载石脑油时，船员未将应关闭的泵舱右货油泵滤器前进口闸阀关闭，导致石脑油流入泵舱右货油泵滤器，经右货油泵滤器压盖垫片处泄漏至泵舱。泵舱内的石脑油液位累积到一定高度时，经缺失一根螺柱的右压载泵穿舱轴法兰螺柱孔和密封不严的左穿舱电缆管流入机舱。石脑油在机舱挥发扩散，与空气混合达到爆炸极限，在机舱非防爆环境下遇点火源发生爆炸。机舱内可能的点火源包括发电机运转过程中电刷与滑环间产生的电气火花、发电机的原动机缸内燃气泄漏和局部裸露的排烟管高温等。

图 3 事故直接原因示意图

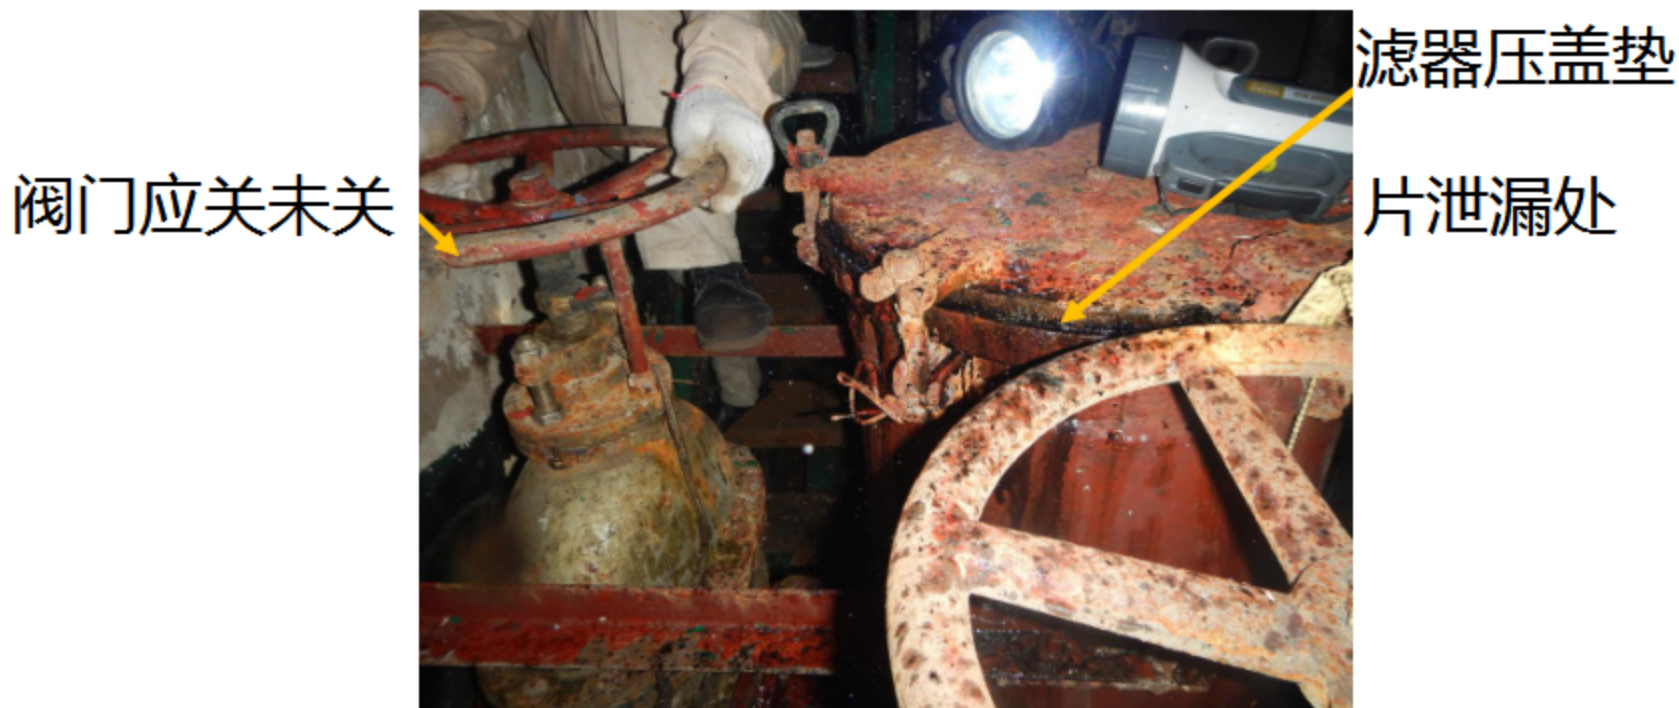
图 4 泵舱货油管闸阀及滤器图

在装货作业前，“丰盛油 8” 轮船员未遵守《油船油码头安全作业规程》（GB18434-2001）（以下简称《规程》）第 10.3.4 条规定，未对过滤器压盖进行全面检查；未遵守《规程》第 10.3.7 条规定，未对舱壁压盖进行检查，未能发现泵舱与机舱之间气密已破坏；未遵守《规程》第 10.9.1 条规定，未将泵舱内右货油泵滤器前的进口阀关闭。

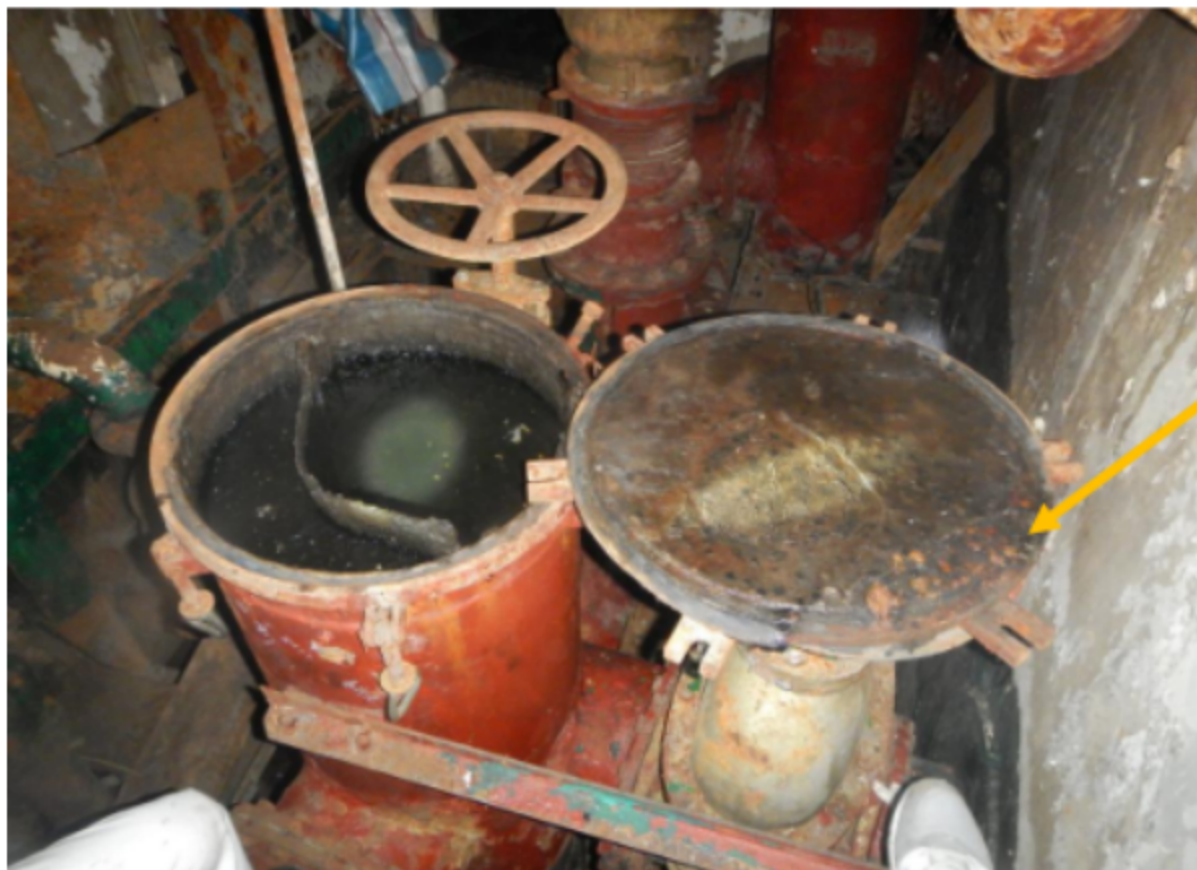
图 5 泵舱货油管滤器内部图（压盖密封胶垫破损缺失约 1/4 长度）

“丰盛油 8” 轮机械设备严重缺乏维护保养导致石脑油在泵舱大量聚集并泄漏至机舱引起爆炸。一是货油泵滤器维护保养不到位，滤器压盖无法保持密性；二是泵舱固定式可燃气体探测装置、泵舱液位高位报警装置维护保养不到位，报警失效，未能及时发出警报；三是压载泵穿舱轴法兰维护保养不到位，缺少一根螺柱导致螺柱孔直接贯穿舱壁，破坏舱壁密性；四是穿舱电缆管维护保养不到位，一根穿舱电缆未加装保护套，无密封填料，破坏舱壁密封。

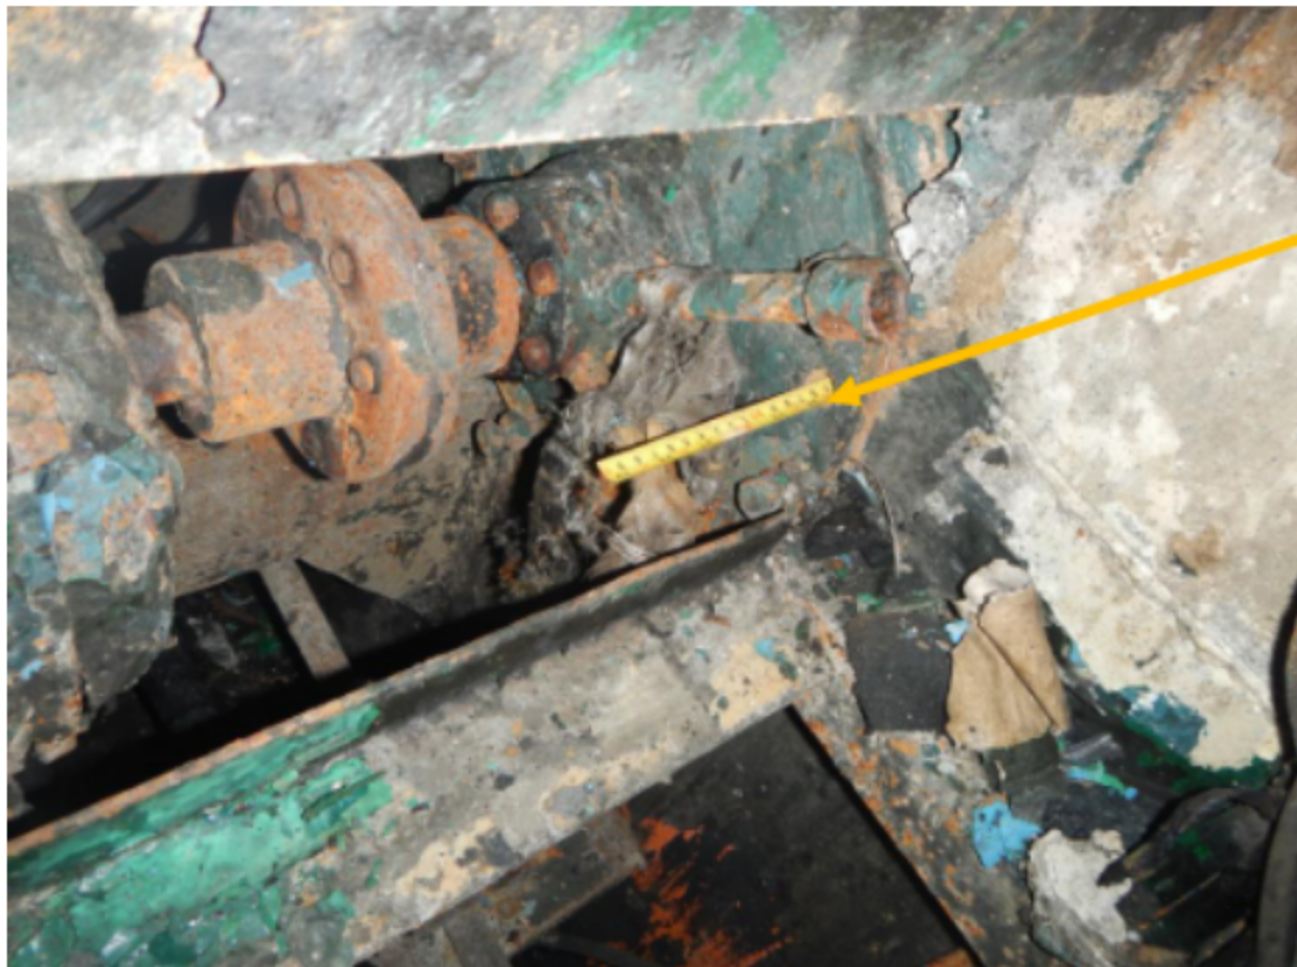
图 6 泵舱右压载泵穿舱轴法兰盘图（缺少一根螺柱，螺柱孔直接贯穿舱壁）

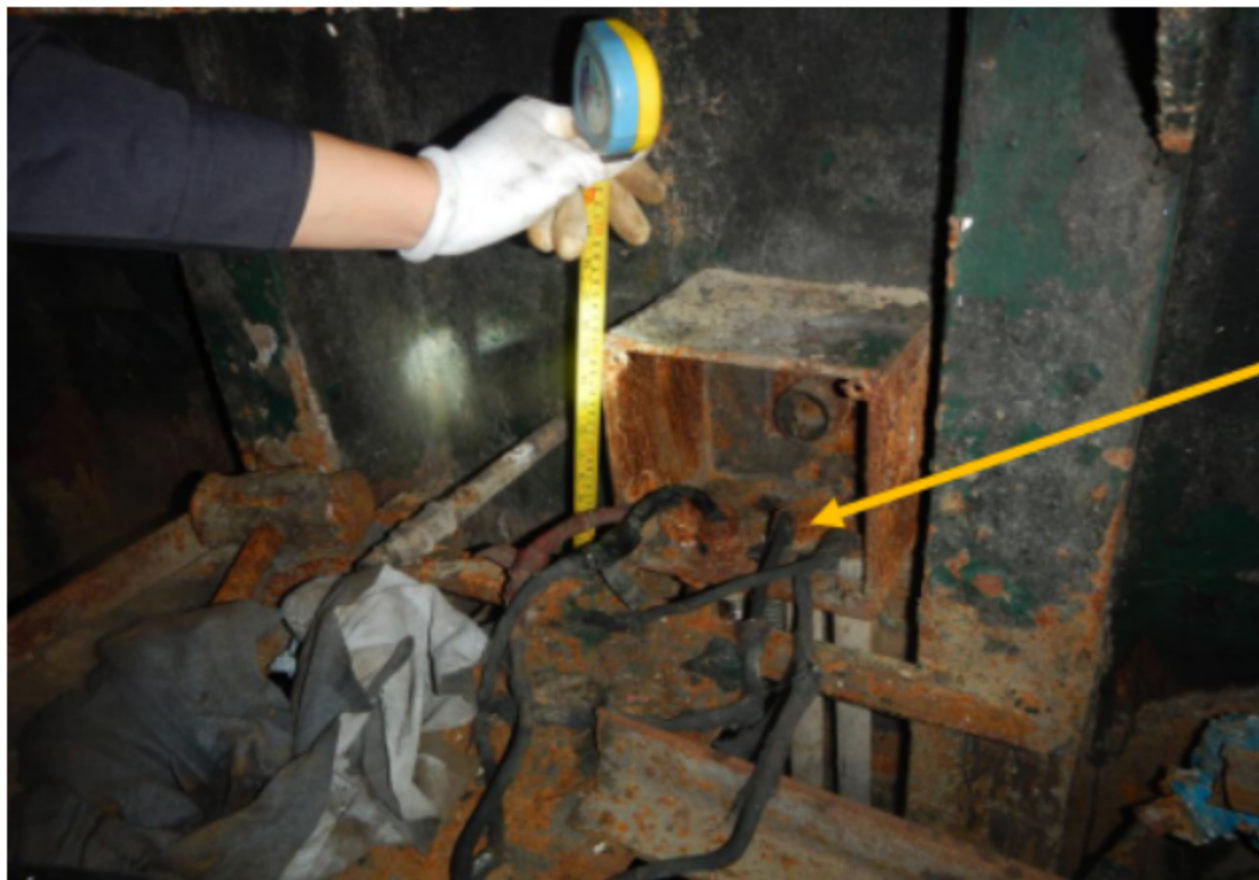
图 7 泵舱右穿舱电缆管图（穿舱电缆密封不严）
